# **RELATÓRIO FINAL DOS TRABALHOS DE ACOMPANHAMENTO ARQUEOLÓGICO DO PROJECTO AQUÍCOLA DE ENGORDA DE PREGADO EM MIRA**

| | Dono da Obra: Acuinova | | 2 de 28 |
| | Obra: Projecto Aquícola de Engorda de Pregado em Mira | | |

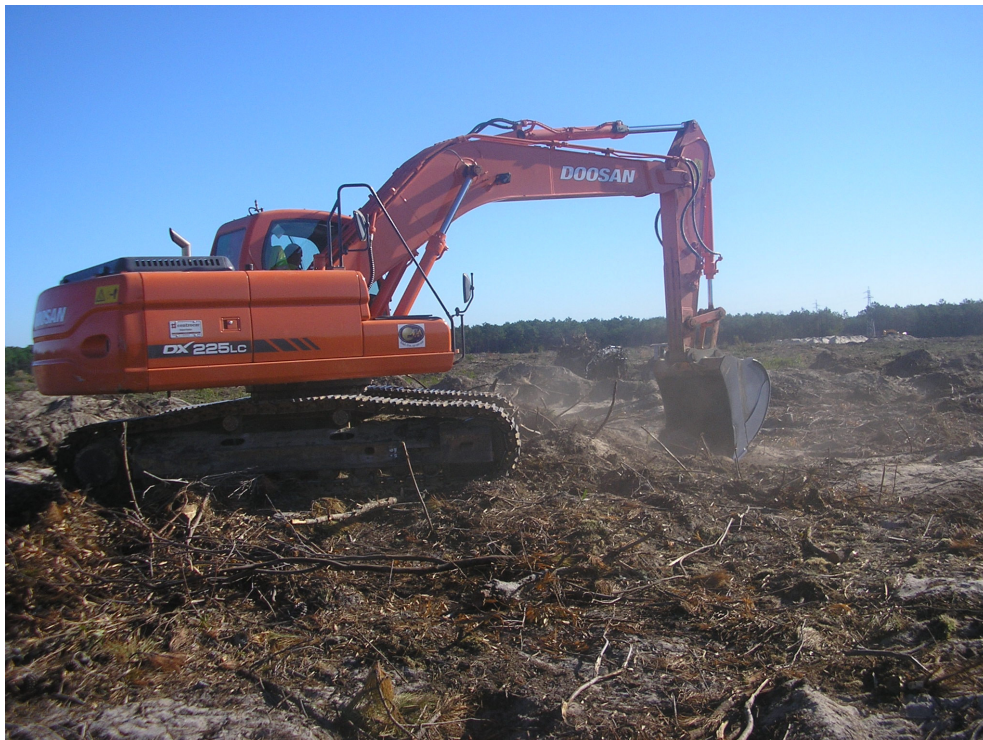
Foto 1 – Desmatção na zona onde se situará a plataforma de trabalho para o poço de captação 1 (Vista O/E).

Na fase inicial da obra procedeu-se à desmatção e decapagem da fina camada superficial<sup>1</sup>, trabalhos que foram alvo de um acompanhamento cuidado, principalmente aquando do arranque dos cepos dos pinheiros, devido à profundidade que alguns atingiam. De referir que a conclusão da limpeza do terreno ocorreu durante o mês de Maio de 2008.

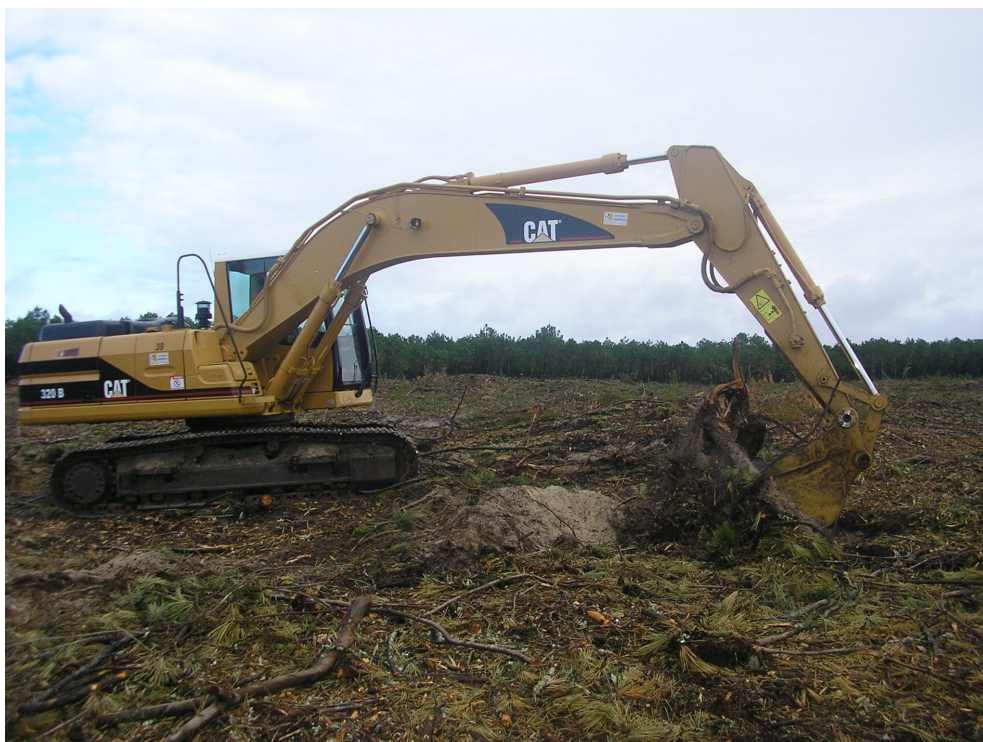
Foto 2 – Desmatção a Este do PK 0+020 do Eixo 3 (Vista O/E).

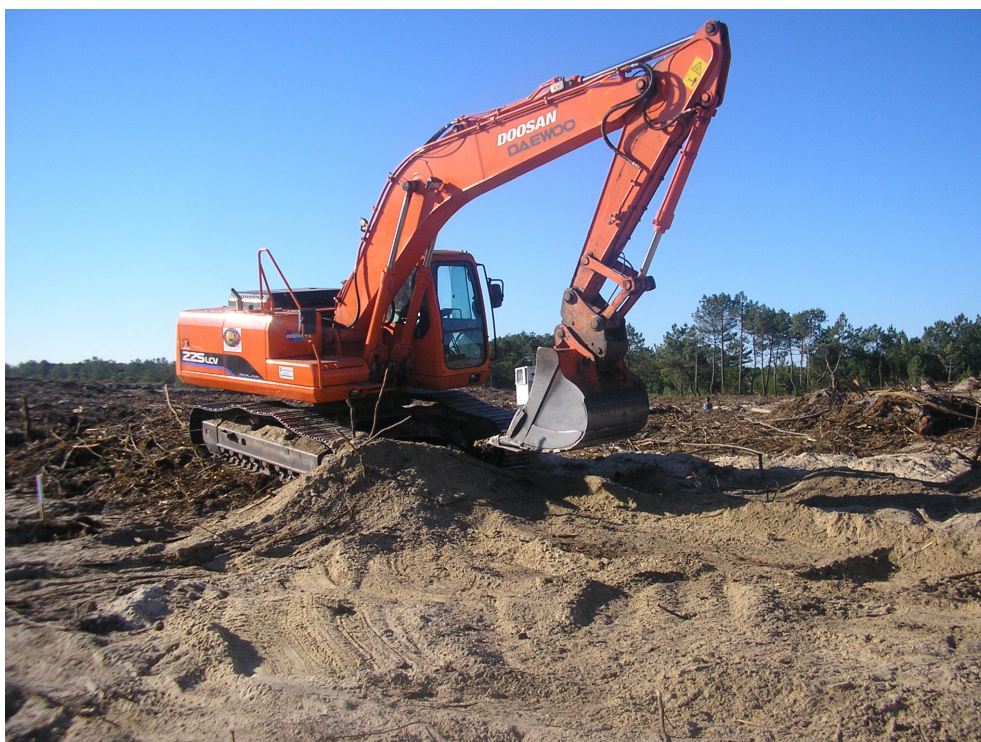
Foto 3 – Desmatção / decapagem a Oeste do PK 0+220 do Eixo 3 (Vista NE/SO).

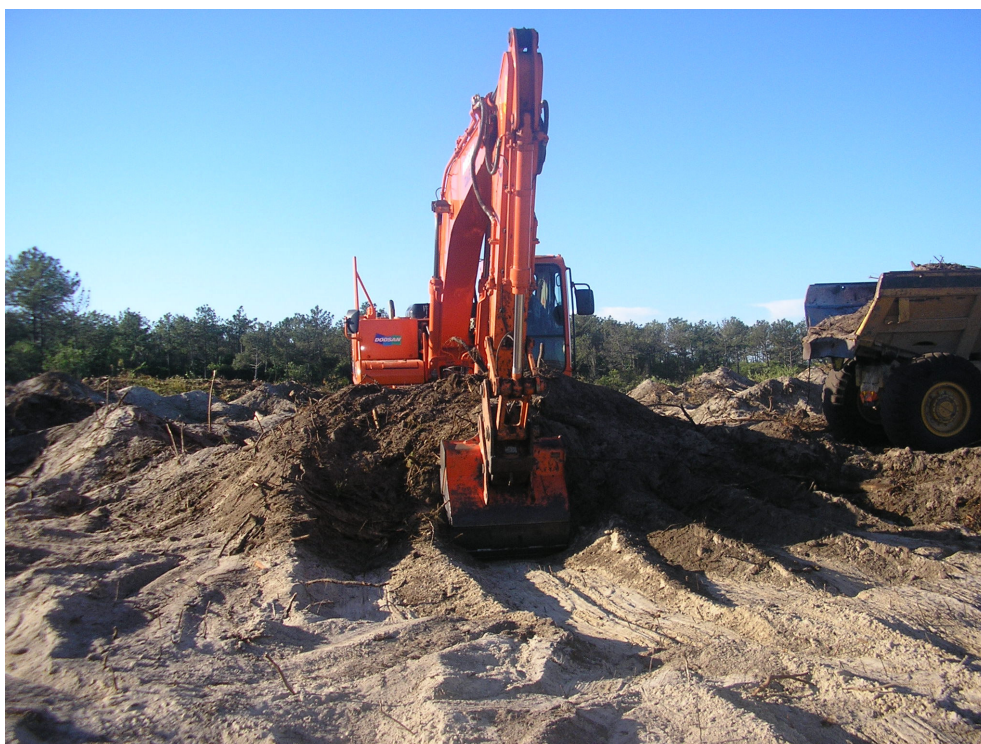
Foto 4 – Desmatção / decapagem na plataforma para a fábrica de tubos (Vista N/S).

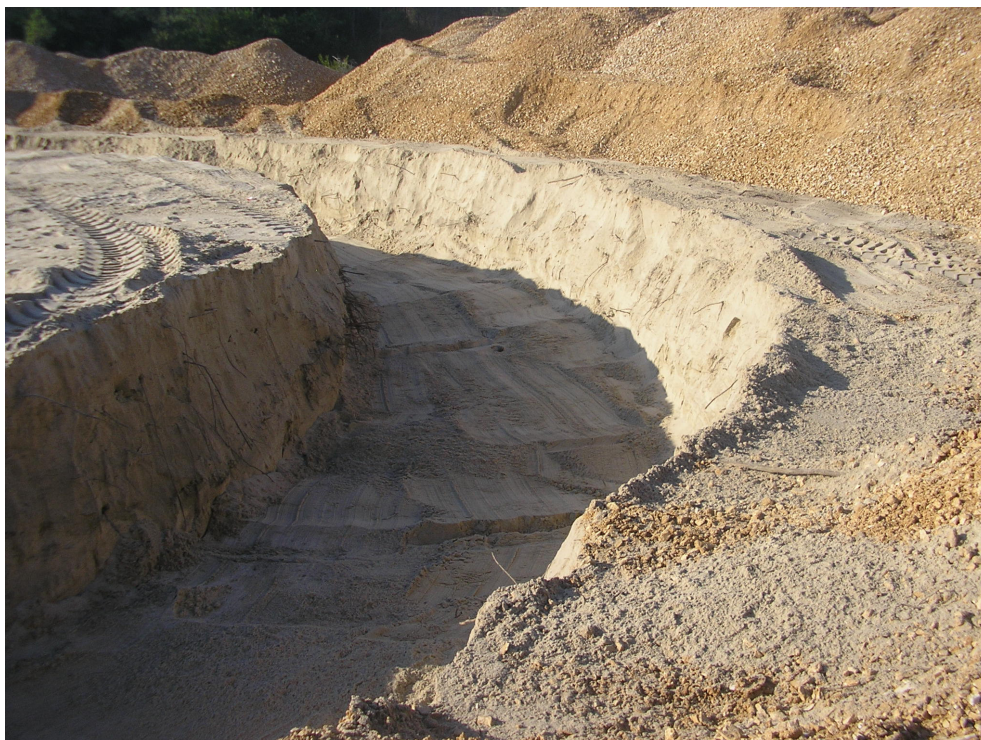
Foto 5 - Vista da vala de fundação para o muro guia do poço de captação 1  
(Vista E/O).

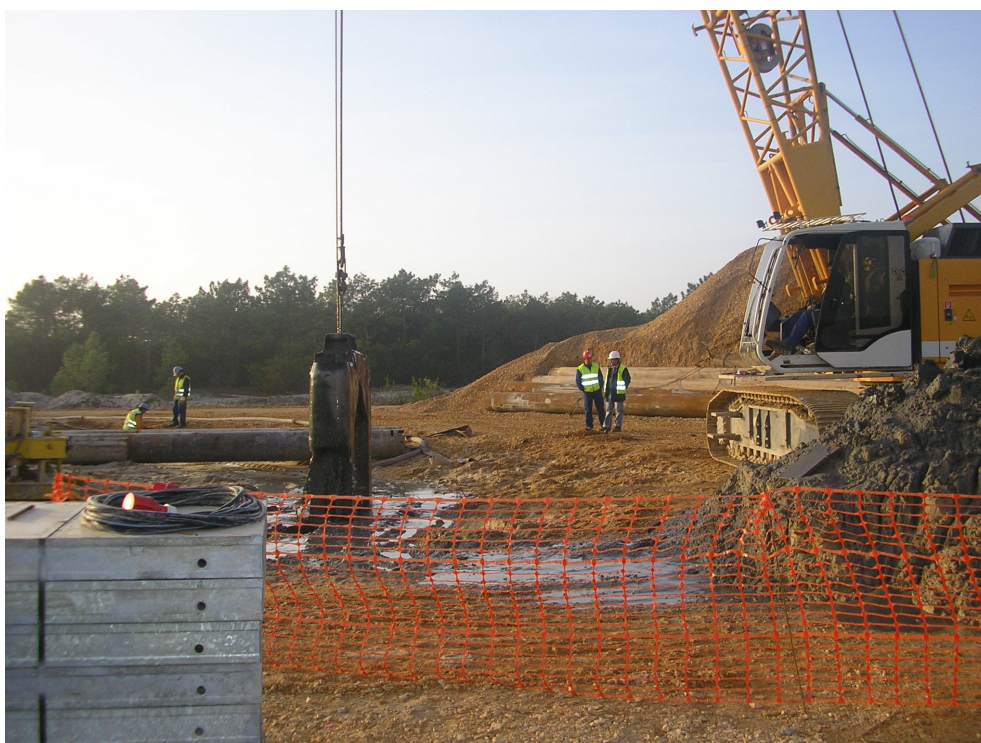
Foto 6 - Perfuração nas paredes moldadas do poço de captação 1 (Vista  
SE/NO).

No segundo mês de trabalhos, deu-se início à escavação para a realização das paredes moldadas do poço de captação 1<sup>2</sup>. Estes trabalhos incidiram posteriormente nos restantes poços, outro de captação e dois de descarga, e constituíram os trabalhos de escavação que atingiram uma maior profundidade, designadamente 33 metros.

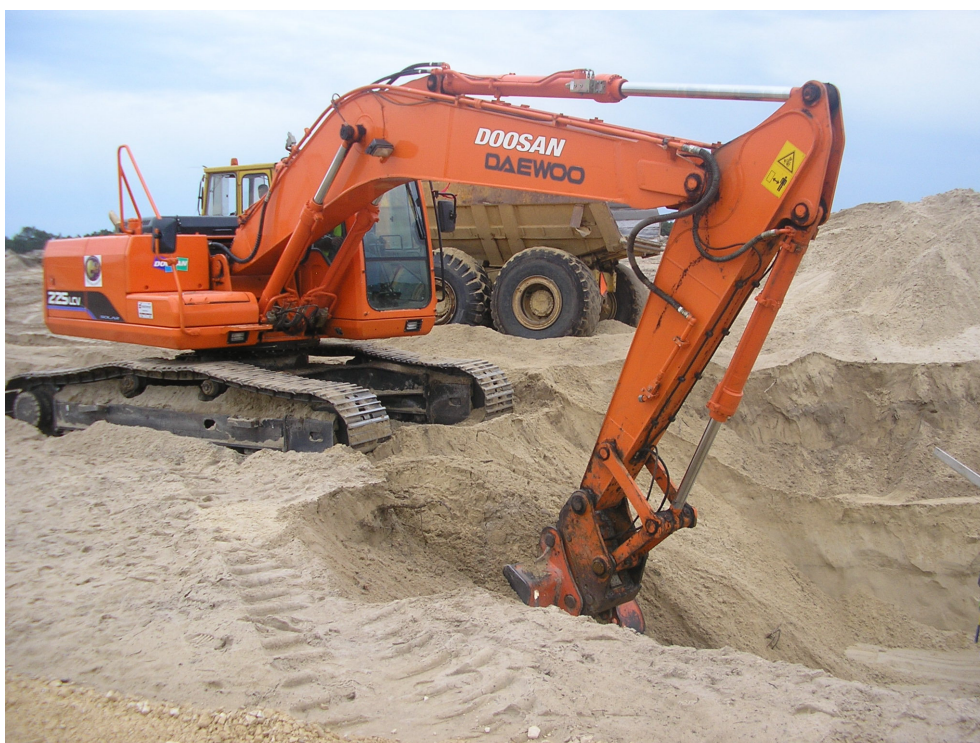
Foto 7 - Escavação de vala para o canal Este (Vista E-NE/O-SO).

De uma forma geral, os trabalhos de escavação que envolveram a movimentação de um maior volume de terras incidiram nas estruturas de circulação de águas, de onde se destacam os canais de escoamento, um na parte Oeste da obra, outro na parte Este<sup>5</sup>, que atravessaram toda a extensão da obra sensivelmente no sentido Norte-Sul, e que foram ligados entre si através da abertura de dois canais de ligação, um na zona central da obra, outro no extremo Sul da mesma. A escavação destes canais atingiu profundidades variadas, conforme a topografia do terreno, nunca ultrapassando os 4 metros de profundidade.

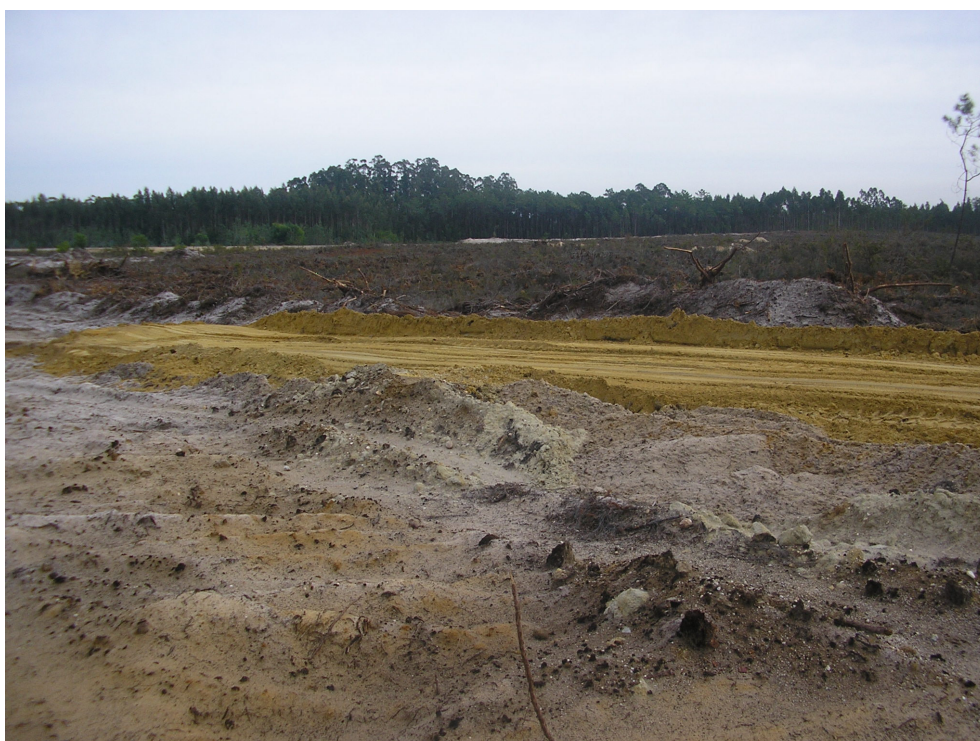
Foto 8 - Vista da Mancha de Empréstimo do Montalvo (Vista O/E).

No que diz respeito à única mancha de empréstimo utilizada durante a realização da obra<sup>12</sup>, esta situa-se no lugar de Montalvo, freguesia e concelho de Mira, a Norte do vazadouro atrás mencionado. Esta área era ocupada por uma mancha de pinhal, sendo que se encontrava parcialmente desmatada aquando do início dos trabalhos, visto já ser utilizada para extracção de inertes. Superficialmente, esta zona não evidenciou a existência de materiais arqueológicos, no entanto, no decorrer do acompanhamento arqueológico às acções de escavação aqui levadas a cabo, foram recolhidos alguns seixos em quartzito que apresentavam talhe.

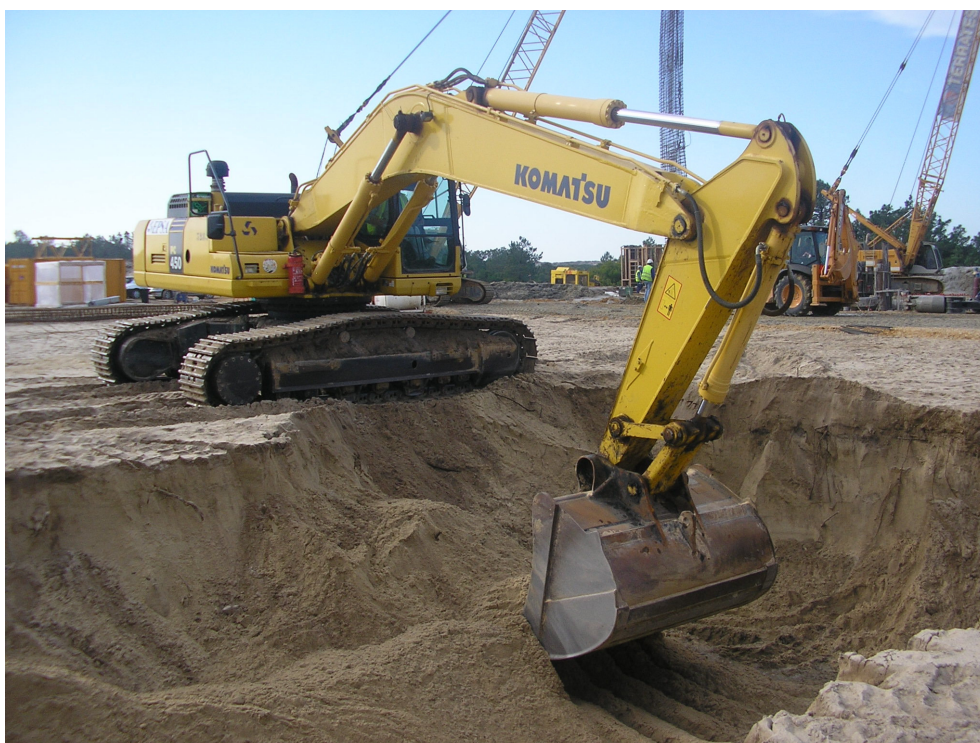
Foto 9 - Escavação de área para o decantador 1 (Vista NE/SO).

Para além dos canais de escoamento, destacam-se outras estruturas ligadas aos poços de captação e de descarga. Deste modo, em associação com ambos os poços de captação, foram escavadas áreas onde se implementaram poços de oxigenação<sup>6</sup>, com dimensões de 35 por 30 metros, tendo sido atingida a profundidade máxima de 7,5 metros; junto aos poços de descarga, procedeu-se à escavação de áreas para instalação dos decantadores<sup>7</sup>, áreas com 35 metros de lado e uma profundidade máxima de 4,10 metros; de referir ainda a escavação dos dois canais de oxigenação, numa extensão de 62,5 metros e uma profundidade máxima de 6 metros.

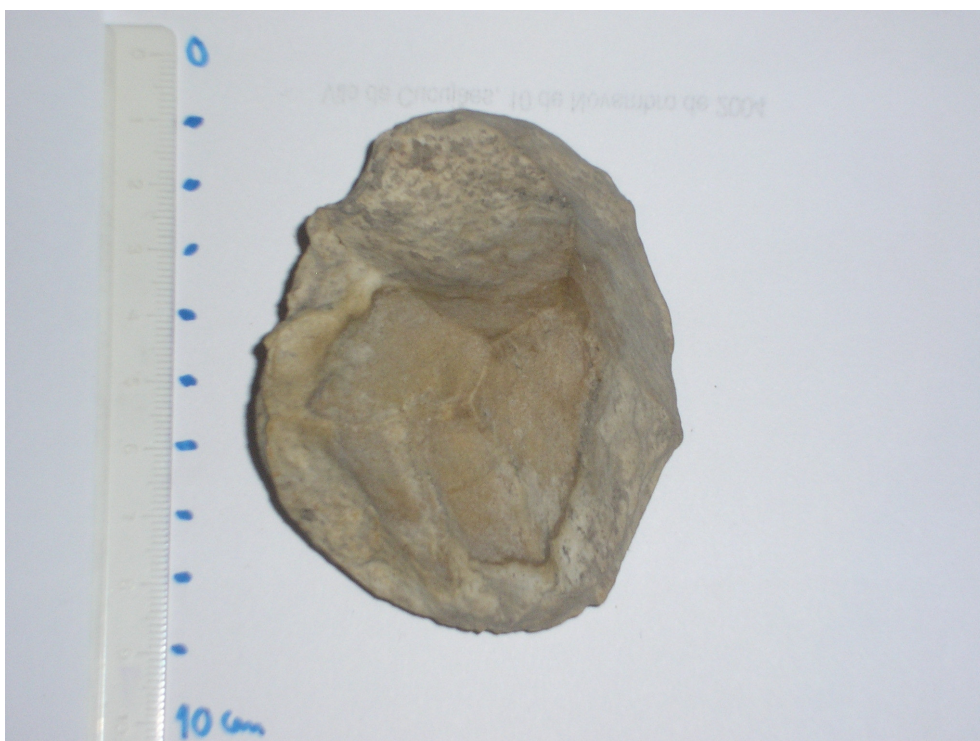
Posteriormente, no decurso do acompanhamento das acções que envolveram movimentação de terras, não foi recolhido qualquer artefacto arqueológico, com excepção do núcleo recolhido na mancha de empréstimo de Montalvo. Este artefacto consiste num seixo quartzítico em que apenas uma face se encontra talhada, apresentando-se com cinco levantamentos e já bastante rolado. O seu eixo distal tem 8

cm. De acordo com o Dr. João Reigota, actual presidente da Câmara Municipal de Mira e autor de diversos trabalhos sobre a história e a arqueologia do concelho, pode ser feita uma analogia entre este núcleo e outros líticos recolhidos em acções de prospecção um pouco por todo o concelho de Mira, os quais poderão ser enquadráveis no Paleolítico Inferior.

Foto 10 - Núcleo em seixo de quartzito recolhido na Mancha de Empréstimo de Montalvo.

como núcleo<sup>13</sup>, com levantamentos de origem claramente antrópica. Na sequência deste facto, foi ordenada a paragem dos trabalhos de escavação na zona Oeste do empréstimo, precisamente a zona onde foi recolhido o seixo atrás referido, e estabeleceu-se contacto com a Doutora Helena Moura, da delegação de Pombal do Instituto de Gestão do Património Arquitectónico e Arqueológico, que fez uma visita ao local.

No perímetro da obra não foi registado a existência de qualquer vestígio arqueológico, tendo sido recolhido um núcleo em seixo quartzítico na já referida mancha de empréstimo. Como medida de minimização de impactes, foi condicionada a zona da mancha de empréstimo onde o artefacto foi recolhido.

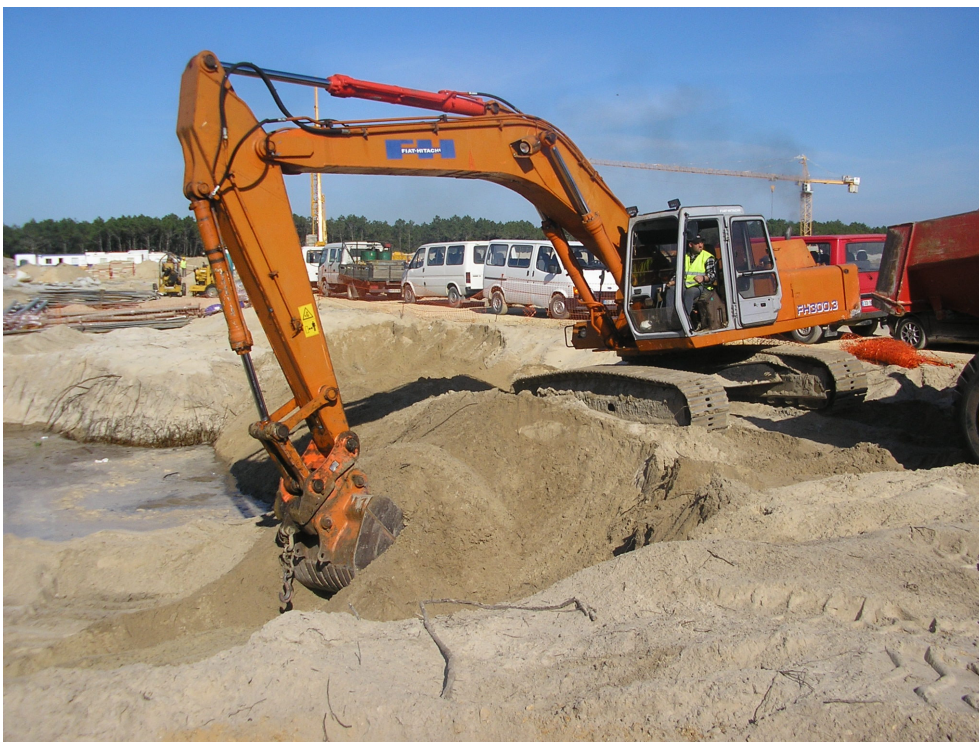
Foto 11 - Escavação no poço de oxigenação 1 (Vista S/N).

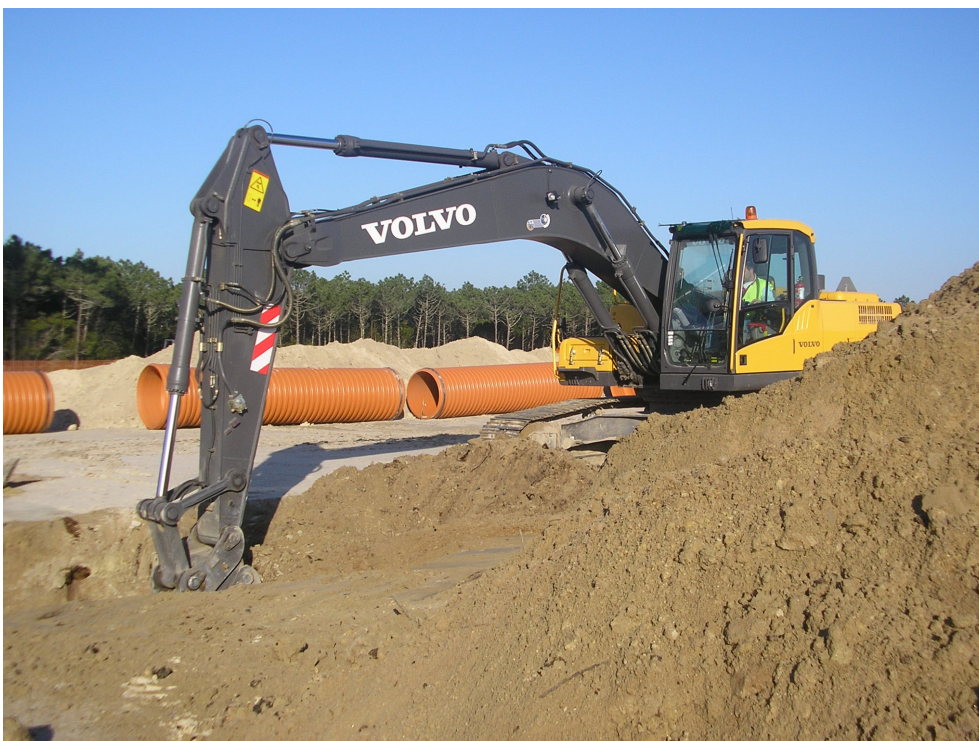
Foto 12 - Escavação de vala de esvaziamento (Vista SO/NE).

Um pouco por toda a área da obra, realizaram-se outras acções de escavação com menor impacto no subsolo, como por exemplo valas de esvaziamento<sup>8</sup>, valas para a colocação de tubagens de água e caixas eléctricas.

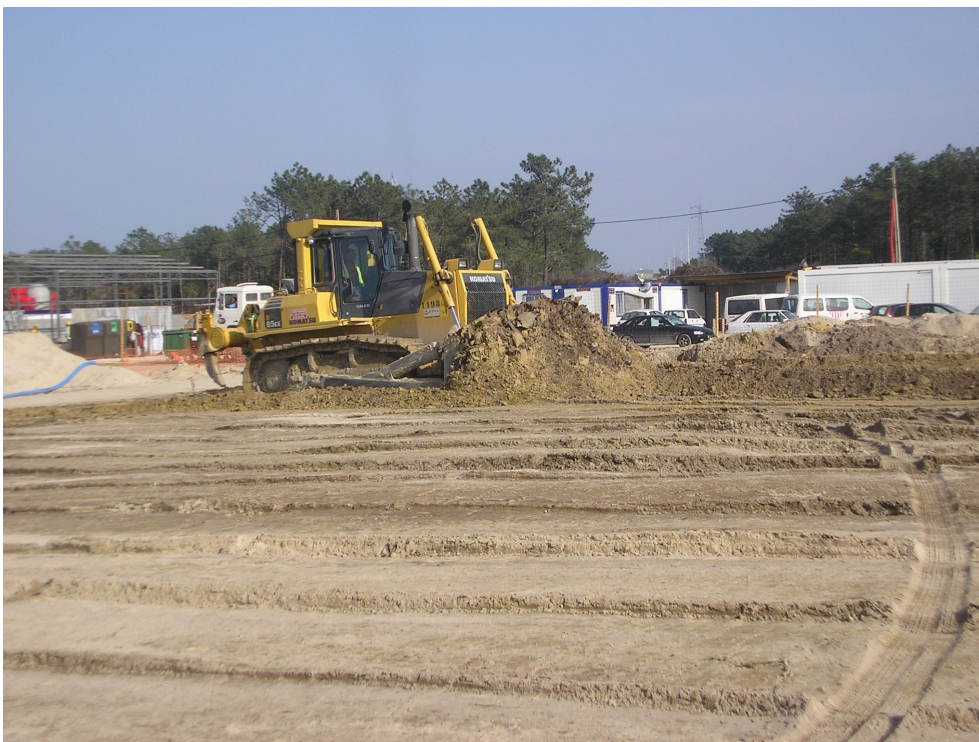
Foto 13 - Aterro na zona dos tanques (Vista O-SO/E-NE).

De referir que a terraplanagem efectuada colocou o terreno à cota de 8 metros acima do nível médio das águas do mar. Para isso, foi necessário a utilização de terras vindas de fora da obra, cuja descrição dos trabalhos será feita em capítulo próprio. Outra fonte importante de terras que foram utilizadas em aterro consistiu na perfuração dos

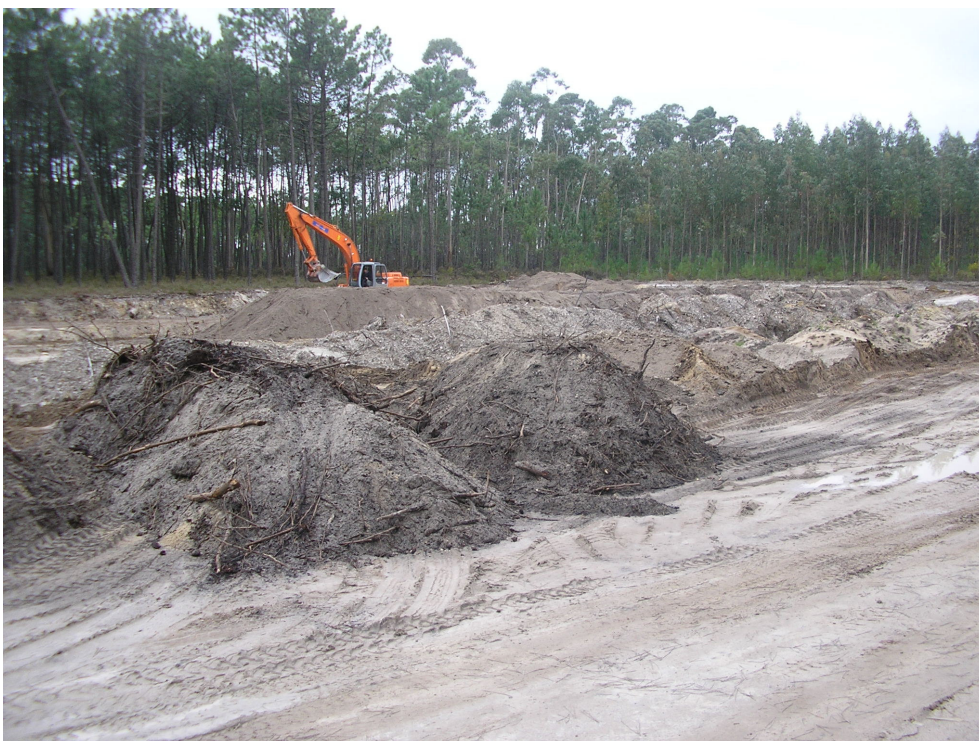
Foto 14 - Vista do vazadouro de Corticeiro de Baixo (Vista E-SE/O-NO).

No que concerne aos vazadouros, o primeiro a ser utilizado foi o de Corticeiro de Baixo<sup>10</sup>, na freguesia de Carapelhos, no concelho de Mira. A sua utilização principiou em Fevereiro de 2008 e terminou no mês seguinte. Este local tinha funcionado como mancha de empréstimo em duas obras realizadas recentemente, designadamente na A 17 e na variante de Mira.

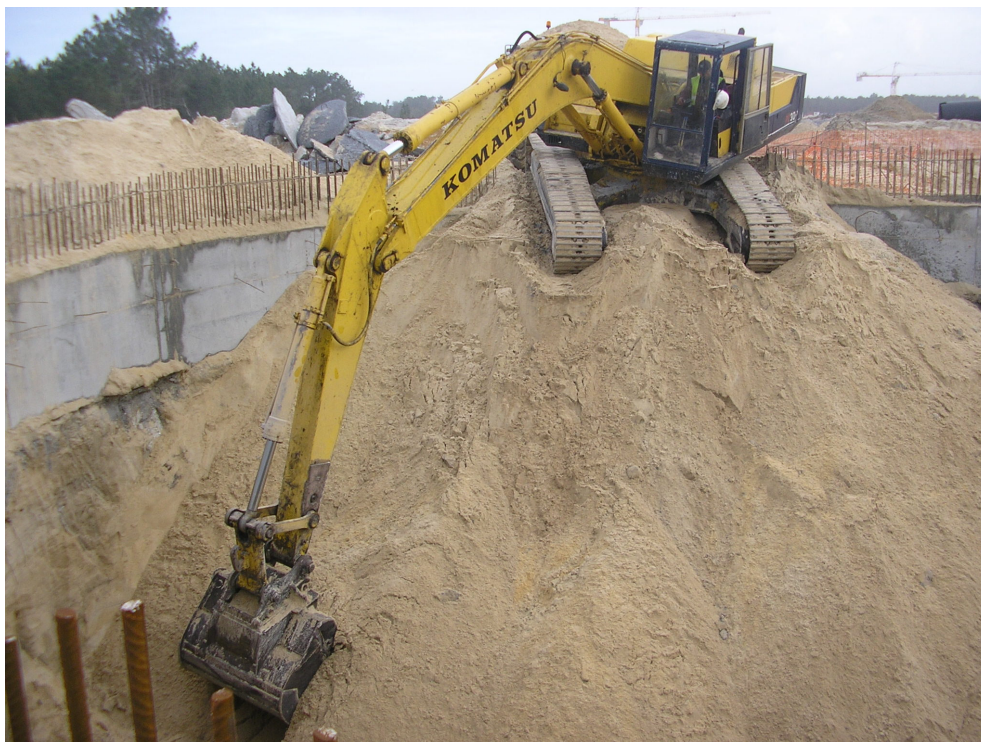
Foto 15 - Escavação no poço de descarga 1 (Vista S-SO/N-NE).

Depois de realizadas as paredes moldadas, principiou a escavação do “miolo” dos poços, acção que se iniciava com a utilização de uma máquina giratória<sup>3</sup>, até que, atingido o nível freático, se procedeu à escavação através da utilização de bombas de dragagem<sup>4</sup>. Quanto às profundidades atingidas, os poços de captação chegaram aos 23,40 metros, enquanto os poços de descarga atingiram os 17,40 metros.

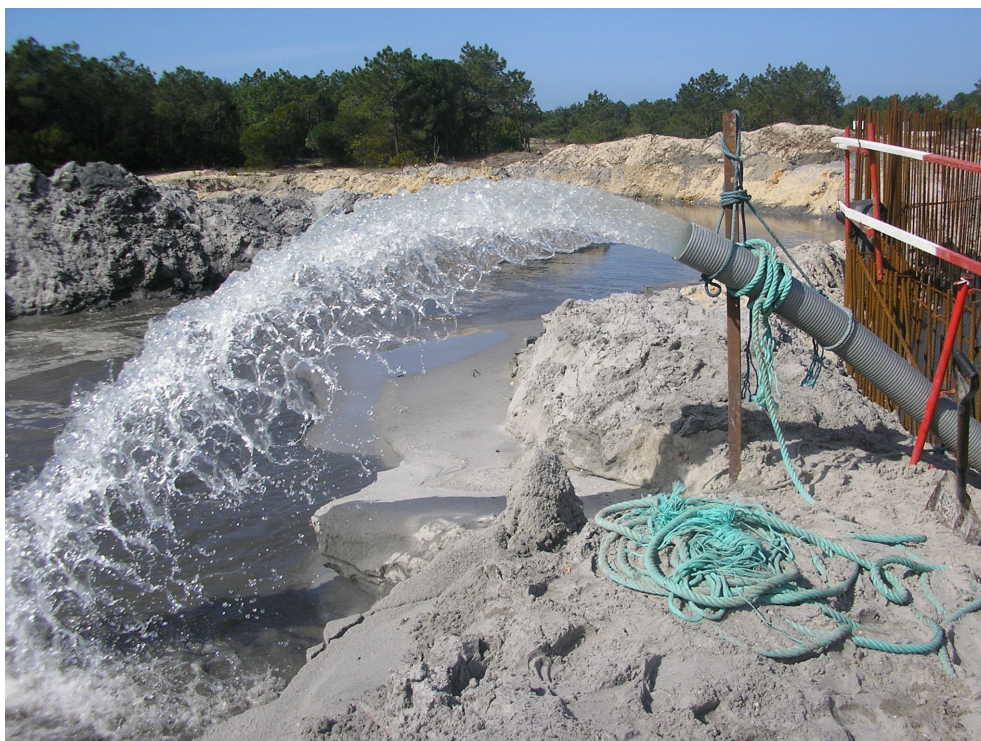
Foto 16 - Vista da dragagem do poço de captação 1 (Vista SE/NO).

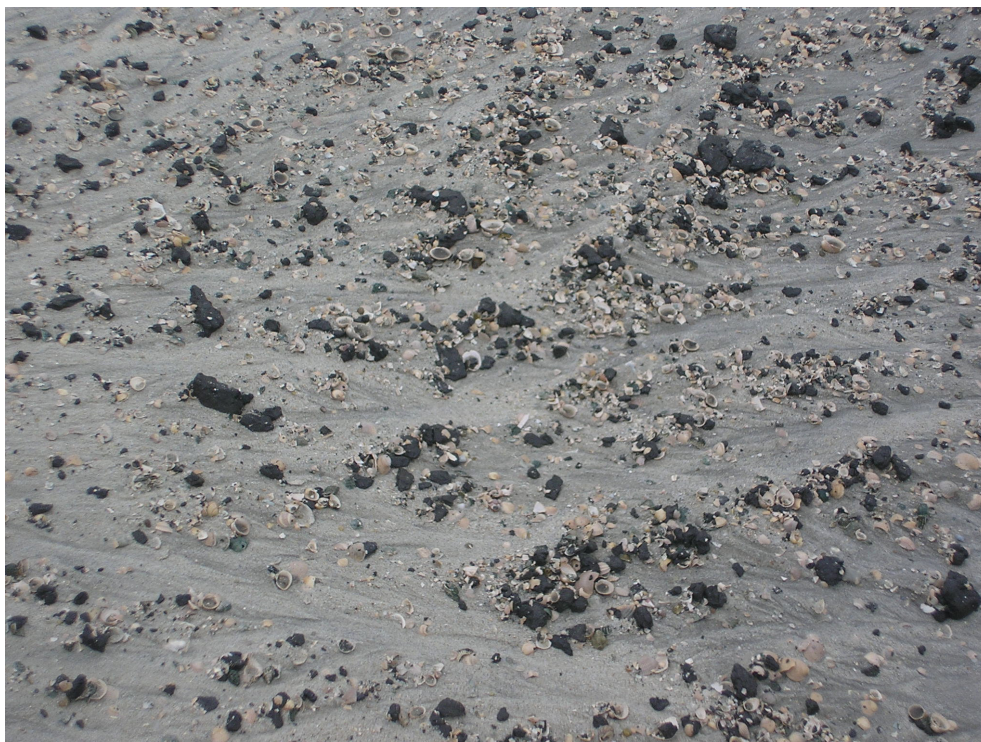
Foto 17 - Vista de restos de conchas e de lama (camada argilosa de grande compacidade) provenientes do poço de captação 2 (Vista S/N).

Por baixo da camada de areias eólicas, entre os 6 e os 7 metros de profundidade, surgiu uma camada de areias mais compactas, de grão fino e coloração cinzenta, que se integram na unidade estratigráfica das areias de praia e de cordão litoral. As características desta unidade variam consoante a profundidade, constituindo as areias cinzentas atrás descritas uma zona de transição, em que se assinala igualmente a presença de uma camada silto-lodosa, entre os 7,5 a 10 metros de profundidade, com uma coloração cinzenta muito escura, por vezes negra, com elevada compacidade e com restos coníferos associados<sup>9</sup>. A unidade estratigráfica das areias de praia e de cordão litoral, após esta zona de transição, revela-se com uma coloração predominantemente beije, medianamente compacta e de grão fino a grosseiro, sendo que a presença de pequenos seixos e de restos coníferos vai aumentando à medida que a profundidade é maior. Por volta dos 13 a 15 metros de profundidade, começaram a surgir seixos de maior tamanho.

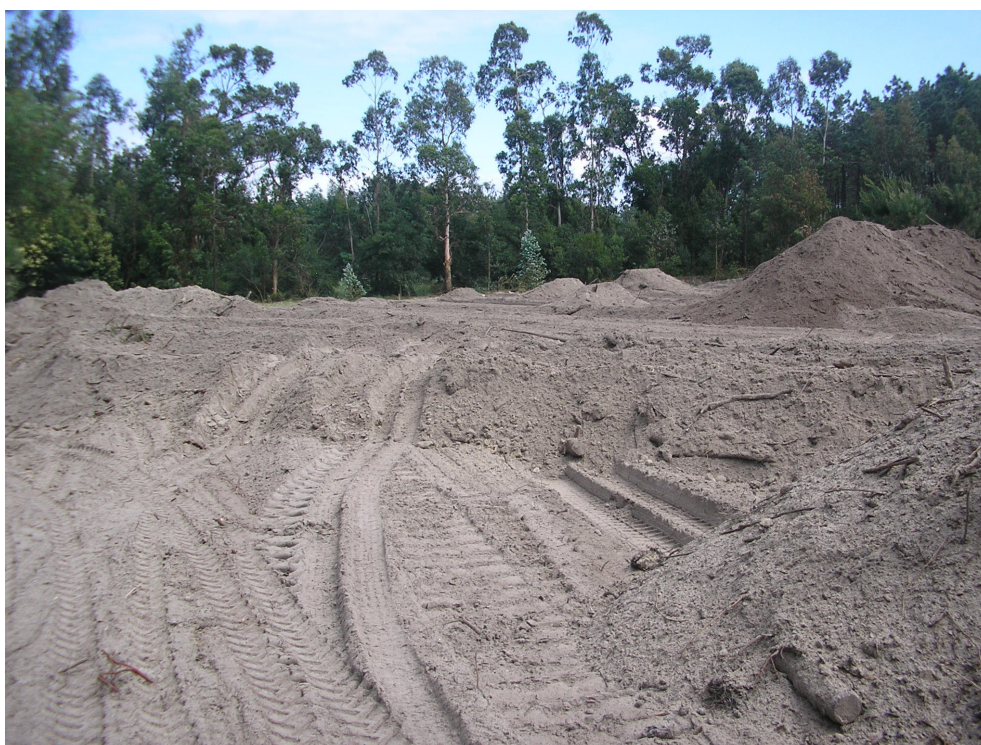
Foto 18 - Vista do vazadouro de Montalvo (Vista N/S).

A segunda área a ser escolhida para funcionar como vazadouro localiza-se no lugar de Montalvo<sup>11</sup>, freguesia e concelho de Mira. Começou a ser utilizado em Abril de 2008, terminando o seu funcionamento em Junho do mesmo ano. Ambos os vazadouros foram alvo de prospecção arqueológica numa fase anterior ao início da sua utilização, a qual não revelou a existência de quaisquer vestígios arqueológicos à superfície.
